Pekon Batu Kabayan Gunakan Material Asal Jadi, Tim Monev Bersama PDTI Kec. Batu Ketulis Dipertanyakan

Rabat beton pekon batu kabayan

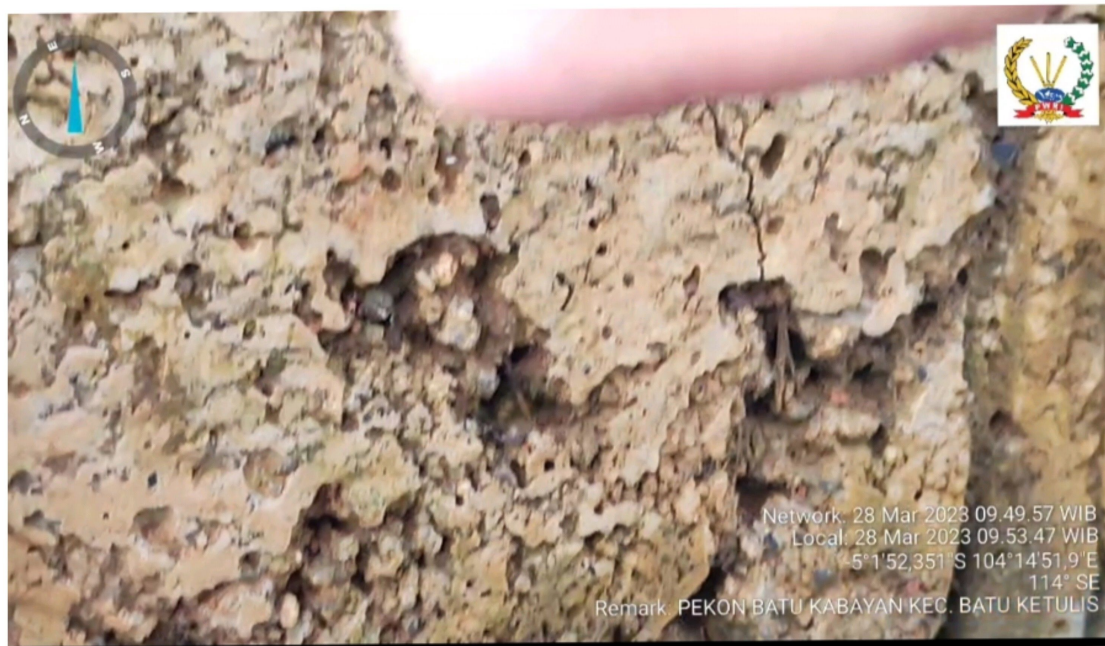
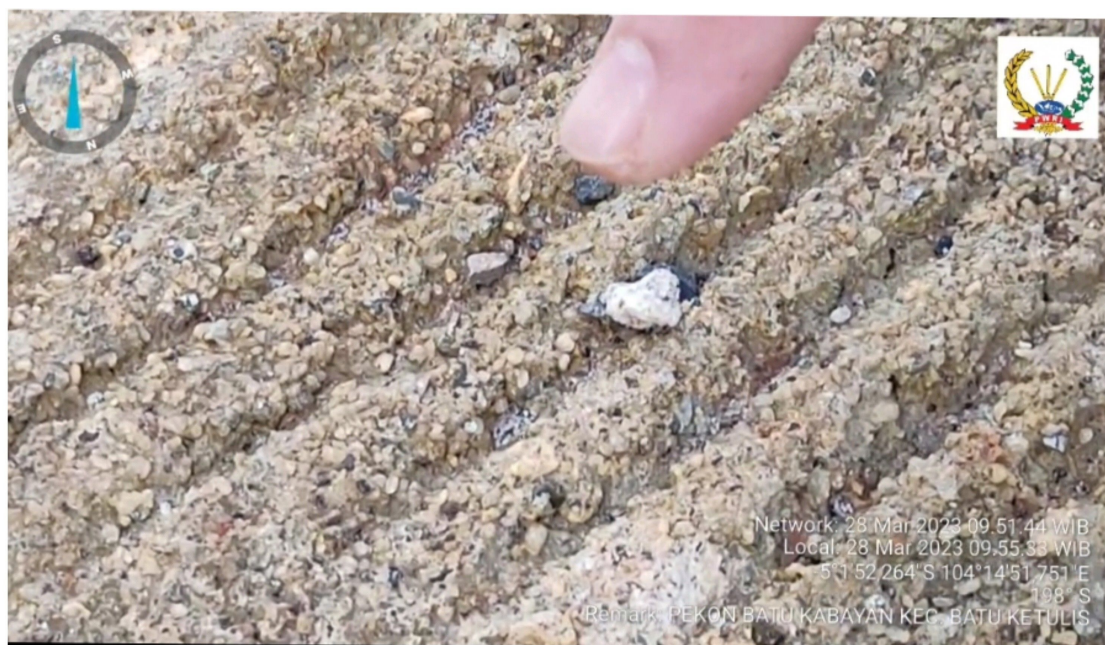
1. Ditemukan fakta bahwa performance permukaan bangunan jalan rabat beton kasar dan berpori.
2. Ditemukan kerusakan beton berupa retakan pada beberapa titik jalan rabat beton di lokasi pekerjaan.
3. Ditemukan sisa tumpukan bahan material agregat batu pecah ukuran 3-5 cm, 3-6 cm dan 3-7 cm, yang diduga agregat batu pecah tersebut digunakan untuk pengecoran pada pekerjaan jalan rabat beton tersebut.
4. Tidak ditemukan item berupa Nomenklatur yang menandakan sebagai informasi terkait uraian kegiatan, sumber dana dan volume pekerjaan yang terbangun, sehingga pelaksanaan pekerjaan tidak dilakukan secara transparan alias kegiatan siluman sesuai dengan UU 14 Tahun 2008 tentang Keterbukaan Informasi Publik.

Bahwa kondisi bangunan jalan rabat beton pada fakta temuan di point 1 dan 2 tentunya belum lah layak terjadi karena banguann rabat beton ini sesuai informasi masyarakat baru saja selesai dikerjakan.

Kuat dugaan kondisi bangunan jalan rabat beton seperti ini disebabkan oleh kurangnya volume campuran material semen yang tidak sesuai dengan volume campuran material yang di rencanakan dan ditetapkan sesuai ketentuan.
